## ORCCOMARCA: UN ASENTAMIENTO PREHISPÁNICO EN LA CUENCA ALTA DEL RÍO CHILLÓN<sup>9</sup>

### *Orccomarca: A prehispanic settlement in the Upper Chillón Basin*

Kevin Luis Ricci Jara\*  
kev\_1603@hotmail.com

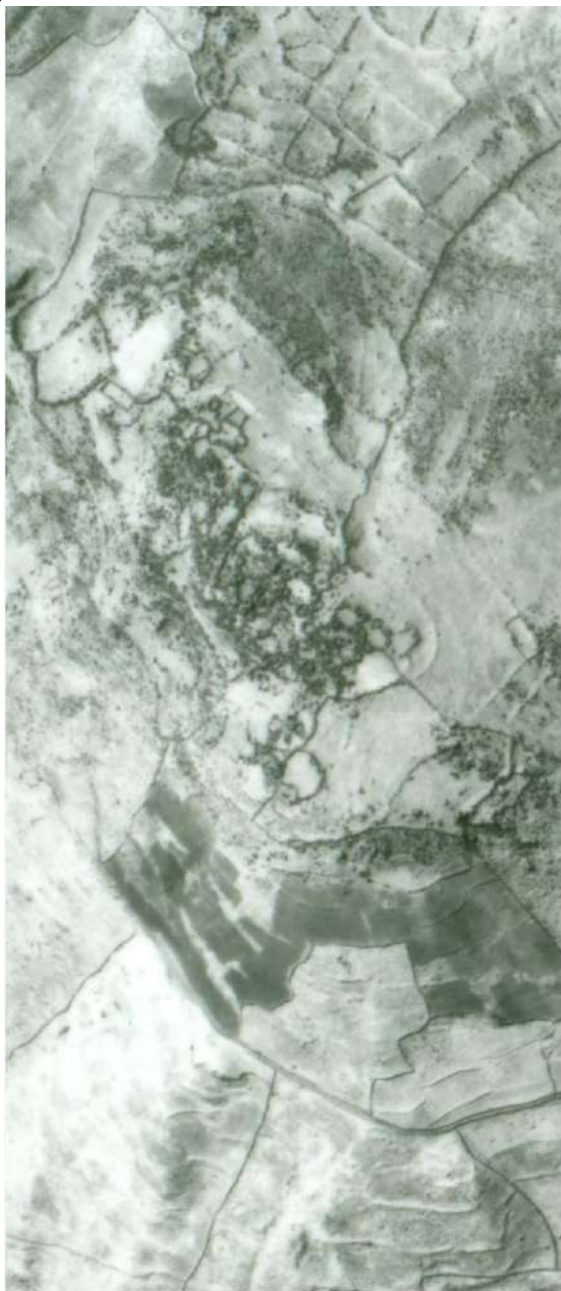
### Anexo 3

**Figura 3.** Acercamiento en detalle de foto área del sitio Orcomarca (SAN N° 2849/227-73-A).

Las construcciones organizadas en torno a un espacio abierto, formando unidades, tienen mejor visibilidad en el lado más occidental del asentamiento (ver **Figura 03**). Estas llamadas unidades también han sido reportadas en otros sitios del valle alto del Chillón tanto en la margen derecha como izquierda, como en Tauripunku, Aynas, Huishco, Cantamarca, Carcas o Huanchosmarca (*vide* Luján 2010; Farfán 2011). La otra parte del asentamiento, el lado este, definido por una ligera pendiente nivelada, presenta menos conjuntos con recintos formando unidades, por el espacio más estrecho y estar más cerca al flanco norte que limita la disposición. En ambos casos, la alteración moderna del patrón arquitectónico por el uso de espacios para guardar animales ha perjudicado a la presencia parcial de las construcciones. Este mismo problema se encuentra al oeste, donde los corrales para ganado vacuno tienen muros que estarían elaborados con piedra canteada extraídos de los recintos prehispánicos. Se puede pensar que el asentamiento pudiera haber sido ligeramente más grande a comparación de su estado actual.

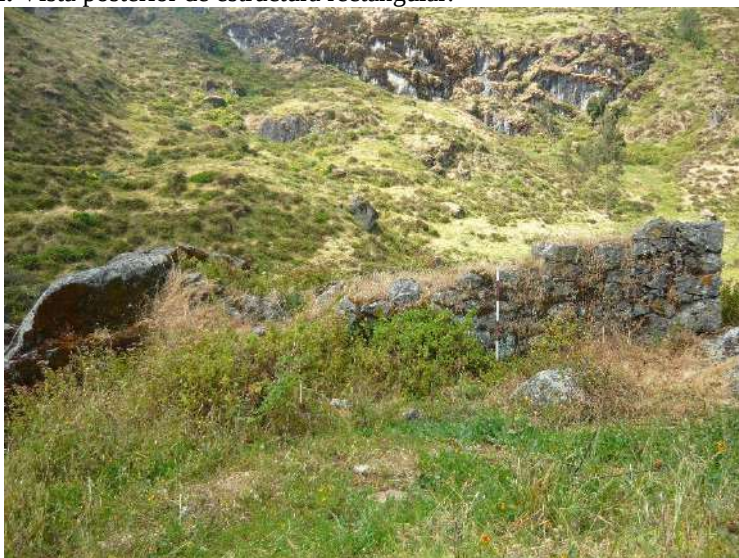
#### **Anexo 4**

**Foto 01.** Vista posterior de estructura rectangular.

largo, 3 m. de ancho y una altura máxima de 1.20 m.; presenta un nicho rectangular orientada al norte de 0.50 m. de alto y 0.20 m. de ancho. Su acceso se encuentra colapsado (ver **Foto 01**). El sendero en el flanco sur que bordea al promontorio es aparentemente la continuación de uno mayor, que recorre el valle Arahua por la margen derecha, y que se comunica con otros sitios de la sección media. En la extensión del promontorio se han registrado puquios (P. 108) y restos arquitectónicos aislados, en mal estado de conservación por la actividad ganadera desarrollada en la zona.

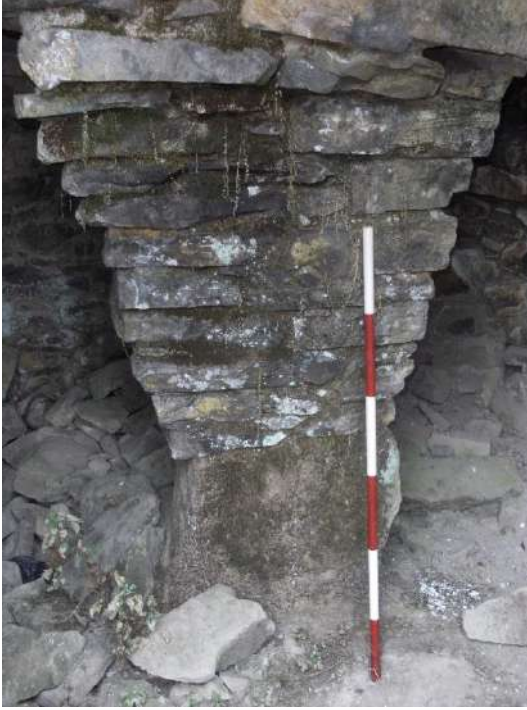
## Anexo 5

**Foto 02.** Vista Frontal de una columna central con forma de trapecio invertido.

La técnica arquitectónica en términos generales se caracteriza por el uso de piedra canteada con mortero de barro formando aparejos tanto internos como externos de mampostería ordinaria y techado con falsa bóveda. La disposición de elementos, y la ausencia o presencia de éstos ayuda para poder hacer una diferenciación de los recintos que conforman el asentamiento. La columna central “Tipo Cantamarca”, con forma de trapecio truncado invertido, soporta las lajas de piedra apoyadas radialmente a los muros que dan paso al techo de falsa bóveda, si bien no presenta el acabado logrado en Cantamarca, los de Orccomarca comparten la misma técnica y el mismo fin. La base es una pieza grande tallada que soporta a las de mediano tamaño, y que dispondrán de manera horizontal salientes unas sobre otras, adquiriendo así la forma escalonada ganando estabilidad y soporte a las lajas que forman el techo lítico (ver **Foto 02**).

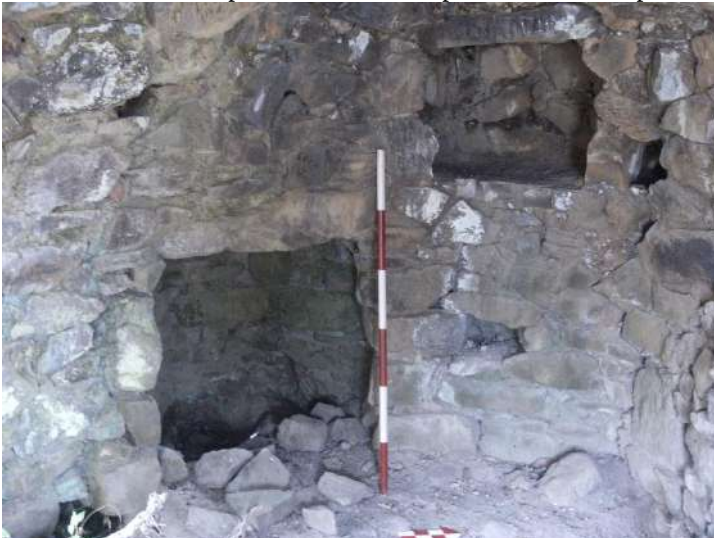
## Anexo 6

**Foto 03.** Cámaras dobles independientes con el espacio interior colapsado.

Las cámaras internas superpuestas e independientes tienen un espacio interno alargado, rectangular. Los accesos se ubican en el centro de extensión de la cámara, tienen una forma rectangular que se asemejan en dimensiones, entre 0.60 a 0.70 m. de alto y 0.40 a 0.60 m. de largo; mientras que el espacio interno puede llegar a tener 1 a 2 m. de largo y 0.80 a 1 m. de ancho. Tanto el dintel como el umbral lo conforma una sola piedra grande alargada, mientras que las jambas se componen por una a tres piedras medianas (ver **Foto 03**).

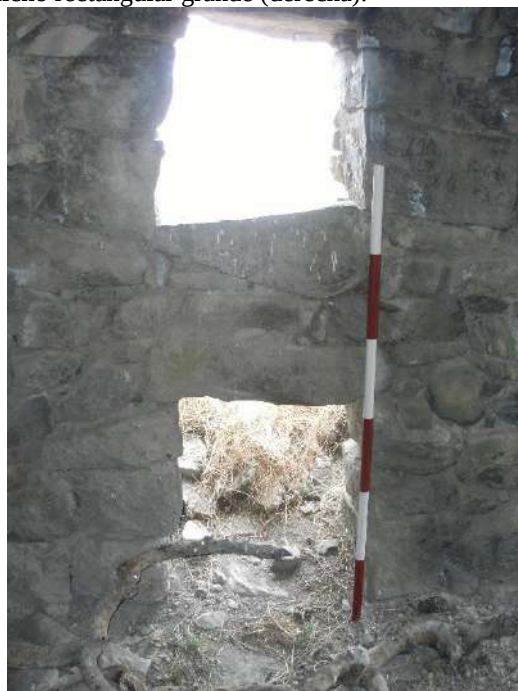
## Anexo 7

**Foto 04.** Pequeña cámara que se conecta al exterior por un ducto de ventilación (izquierda) y un nicho rectangular grande (derecha).

El ducto de ventilación vertical conecta un extremo exterior del techo con el interior del recinto por medio de una pequeña cámara, a manera de chimenea<sup>10</sup>. La altura aproximada entre el suelo y la salida del ducto es de 2 m., su sección horizontal tiene forma irregular o a veces cuadrangular, con 0.10 m. de lado. En cuanto a la pequeña cámara, las dimensiones del vano varían entre 0.80 a 1.20 m. de alto y 0.50 a 0.80 m. de largo; la profundidad del espacio es de 0.50 hasta 1.20 m., lo mismo para su ancho,teniéndose una forma irregular pero alargado. La cara interna del muro es cóncava con la superficie negruzca, posiblemente por alguna actividad específica de quema, aunque el uso moderno por los visitantes dificulta su definición (ver **Foto 04**). Otro elemento interno común son los nichos, que varían en número, pueden encontrarse desde 2 hasta 10, distribuidas en el paramento interno; en forma, pueden ser cuadradas o rectangulares; en tamaño, con medidas de 0.05 m. por lado hasta 0.50 m. (ver **Foto 04**).

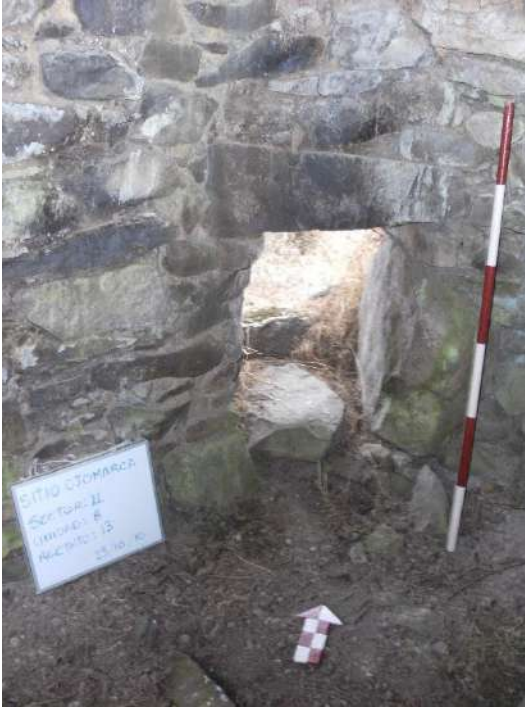
## Anexo 8

**Foto 05.** Vista desde interior del acceso que se orienta a un espacio abierto.

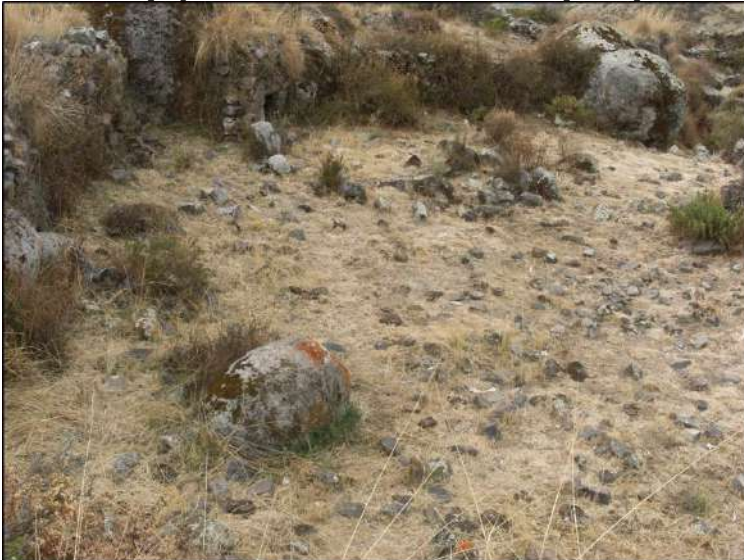
## Anexo 9

**Foto 06.** Estructuras pequeñas continuas orientadas a un amplio espacio abierto.

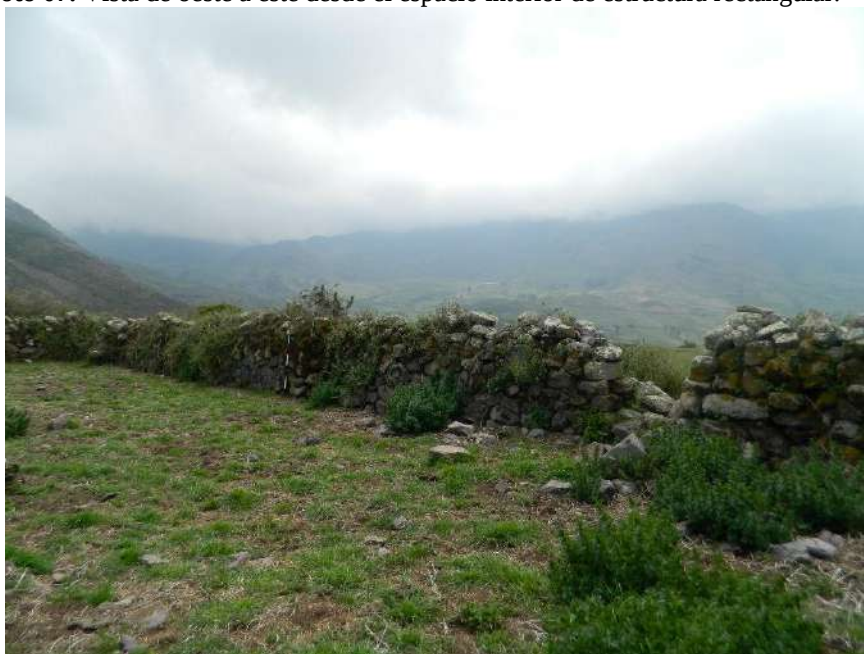
## Anexo 10

**Foto 07.** Vista de oeste a este desde el espacio interior de estructura rectangular.
